#### Projectinformatie villatuin

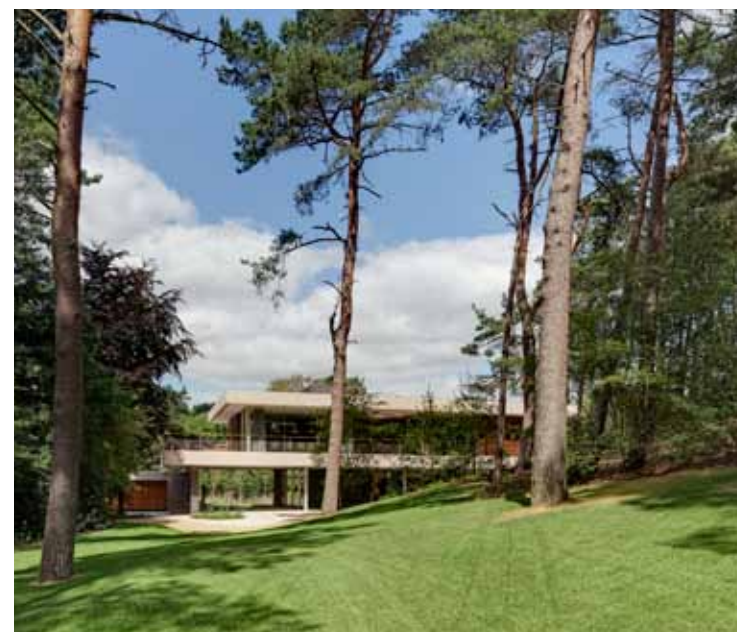
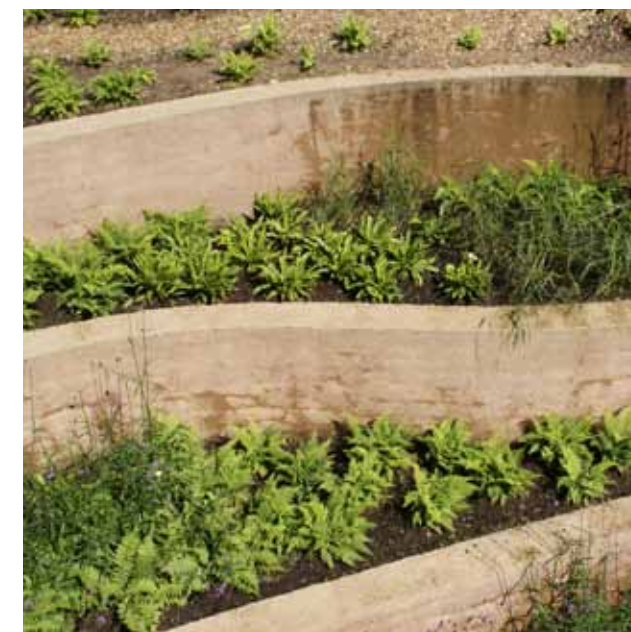
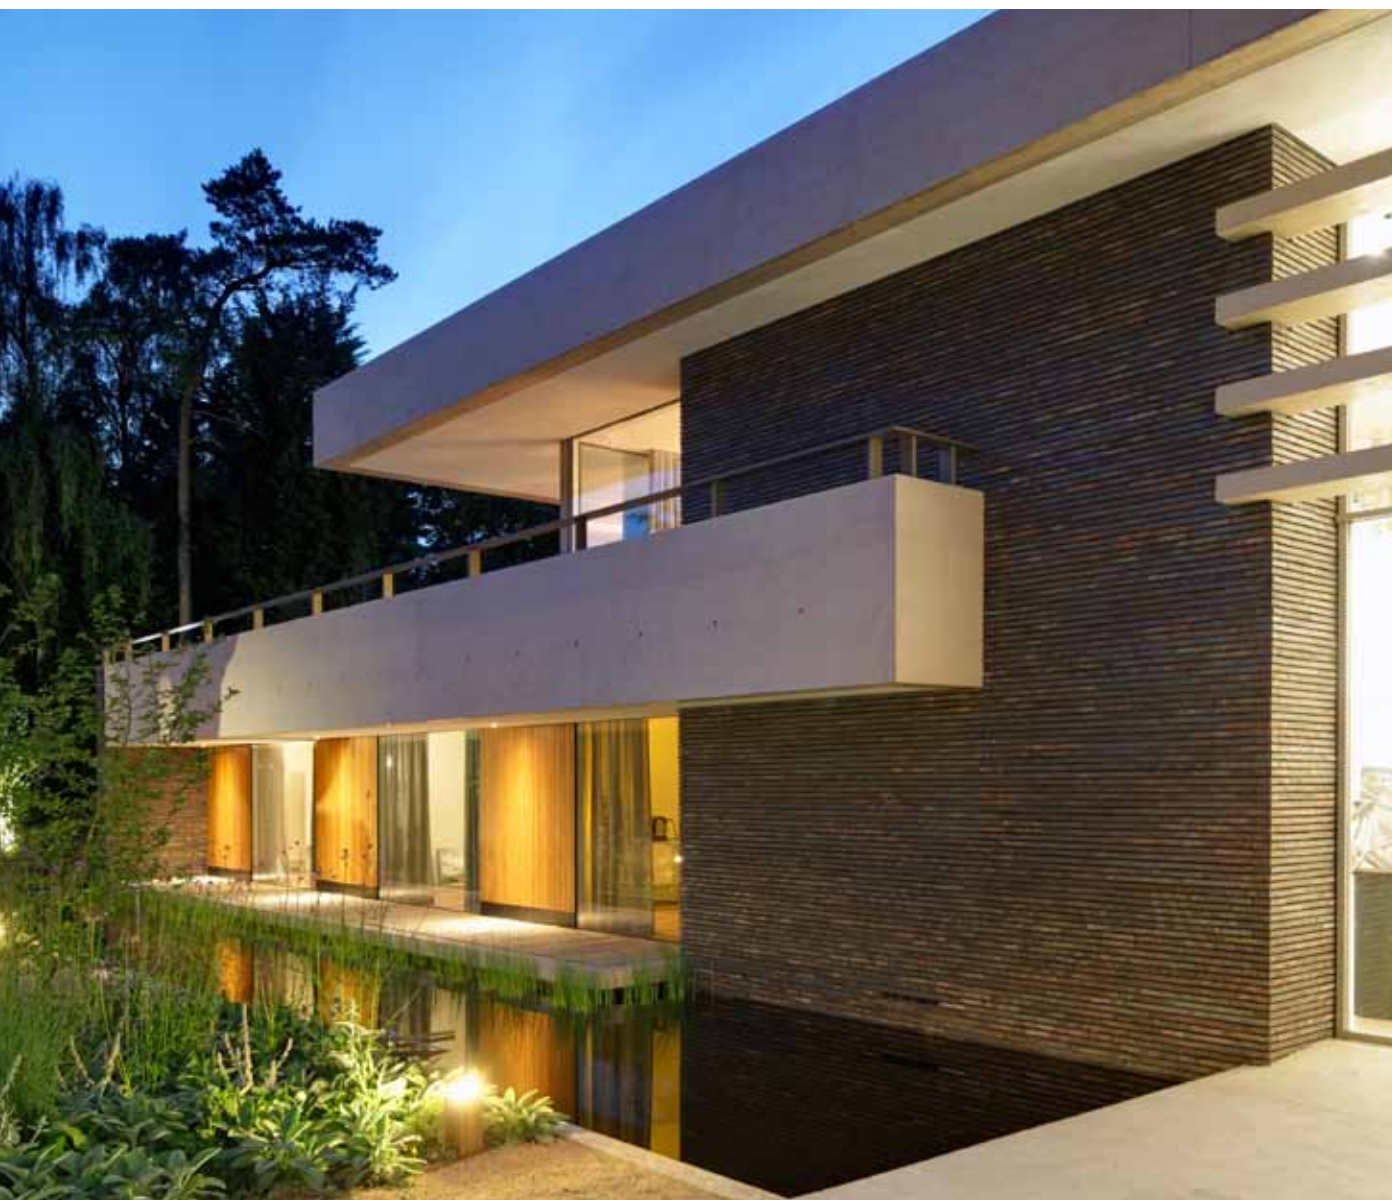
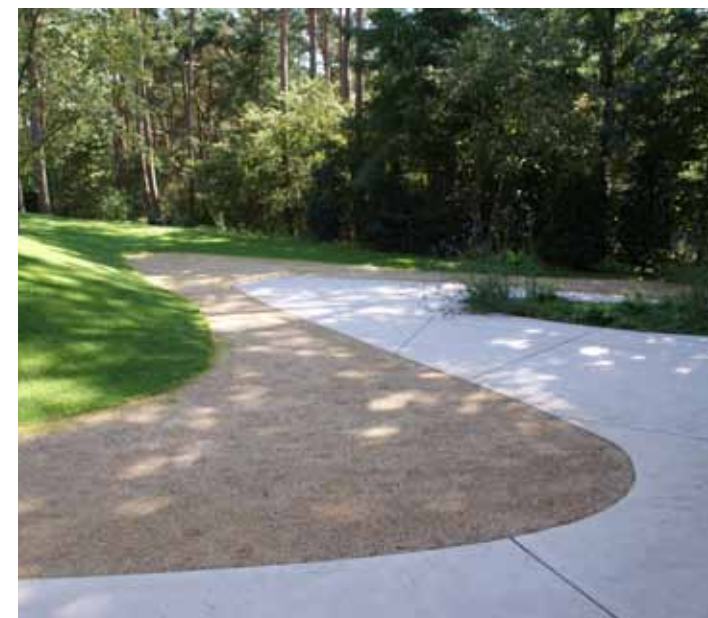
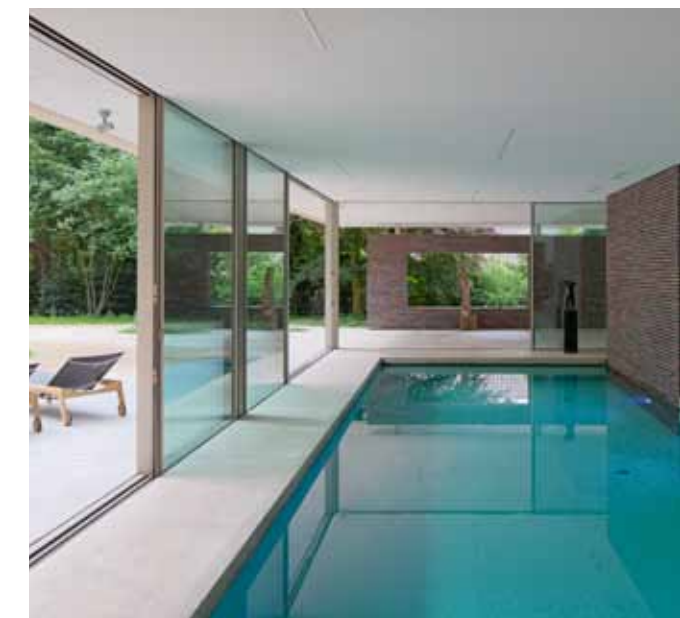
gebruik. De kleur van het gebruikte beton is rechtstreeks afgeleid van het zand van de duinen. De verharding van 600 vierkante meter is in één keer gestort. Het oppervlak is gestraald en er zijn dilatatie-strepen in gezaagd. De strakke lijnen, eigenzinnig schots en scheef, zorgen voor een subtiele strakke toevoeging in de ronde vormen en werken grafisch sterk zonder overheersend te zijn. Binnen en buiten worden bij het zwembad letterlijk met elkaar verbonden door de doorlopende betonverharding. Zelfs de ingezaagde lijnen lopen van buiten naar binnen door.

de halfverharding. De verharding is op een vloeiende wijze zo geplooid dat alle functies een vanzelfsprekende plek hebben gekregen: entree, parkeren, terrassen, zichtlijnen, et cetera. Zonder dat de plekken nadrukkelijk daarvoor ontworpen zijn. Als er bijvoorbeeld niet wordt geparkeerd, is er geen lege parkeerplaats, maar een fraai stuk tuin. In het hof, tegen de gastenverblijven aan, ligt een strakke lange vijver met een gordijn van kleine lisdodde. Regenwater komt van het dak via een spuwer in deze lange vijver. Op het eind van deze vijver ligt een strakke overstort, ontworpen door Hilberink-Bosch Architecten. Het water valt in een natuurlijk vormgegeven ronde vijver met een rijke oeverbeplanting in de voorzijde van de tuin. Deze vijver is meteen ook een waterbuffer. Als het langdurig regent, stijgt het water en overstroomt de oever. Het water kan dan langzaam in de ondergrond zakken. Het water kan maximaal een halve

meter stijgen voordat het via een overstort in het riool terechtkomt. Boven op de gastenverblijven en grenzend aan de werkkamer is een eenvoudige daktuin gemaakt met halfverharding en zandheuveltjes met daarin planten die van droogte houden. De daktuin gaat vanzelf over in het bos.
